# 吉賀町道路トンネル修繕計画

令和7年3月

吉賀町役場 建設水道課

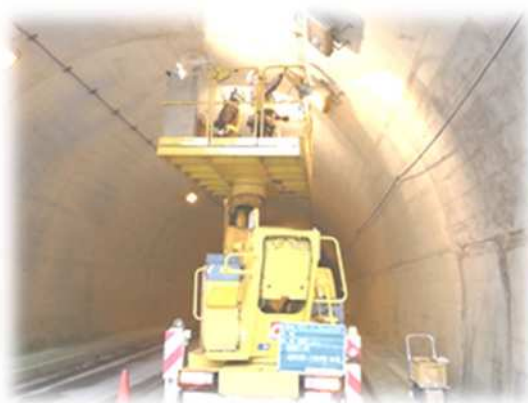
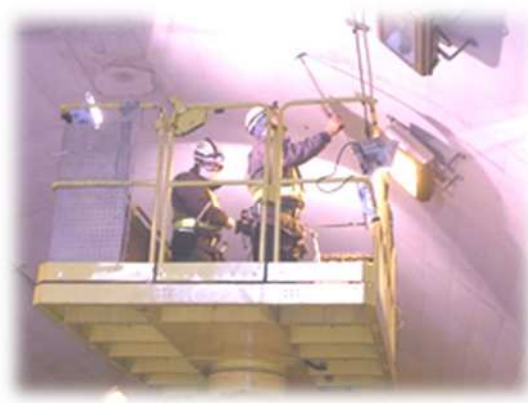
写真 2-1 トンネル点検状況

定期点検は、基本としてトンネル本体工の変状を近接目視により観察します。また、覆工表面のうき・はく離等が懸念される箇所に対し、うき・はく離の有無及び範囲等を把握する打音検査を行うとともに、利用者被害の可能性のあるコンクリートのうき・はく離部を撤去するなどの応急措置を講じます。

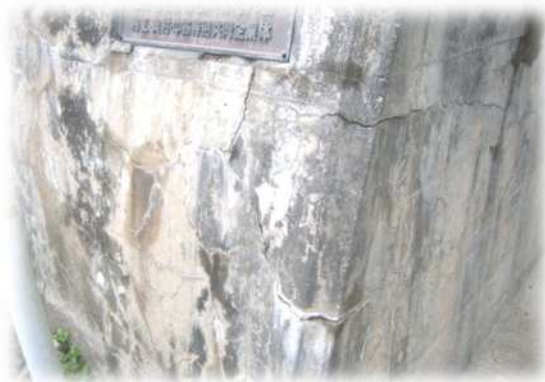
抗門面壁のひび割れ

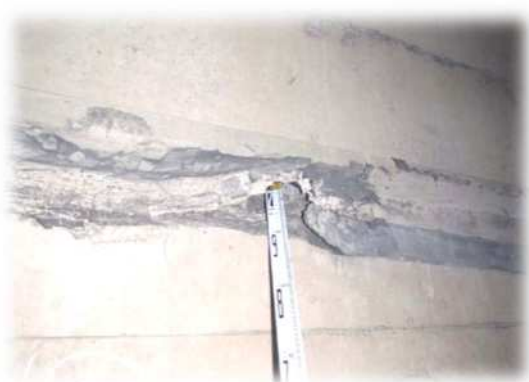
壁面打継部の剥離

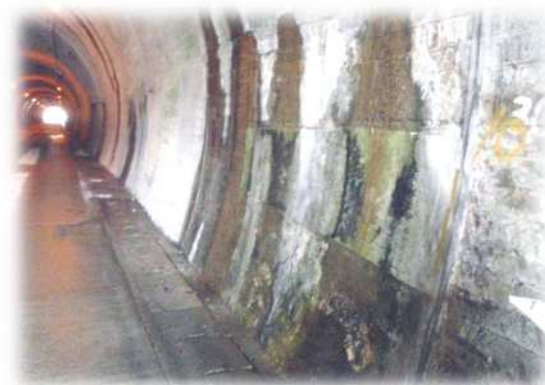
漏水

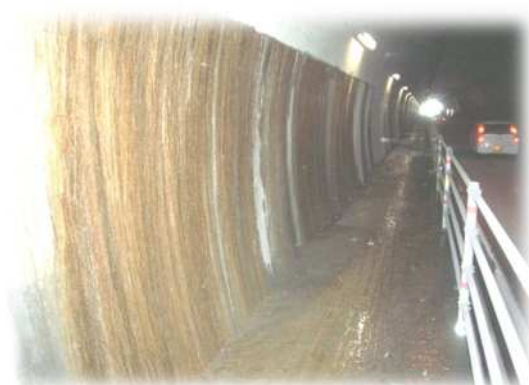
漏水

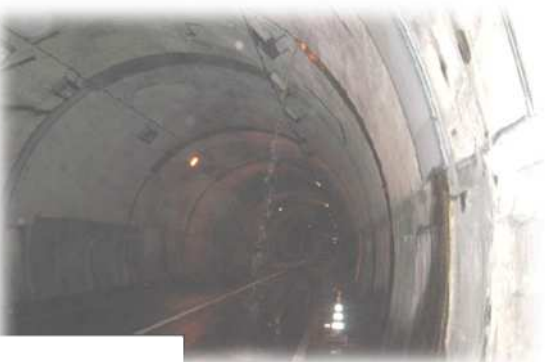
漏水噴出

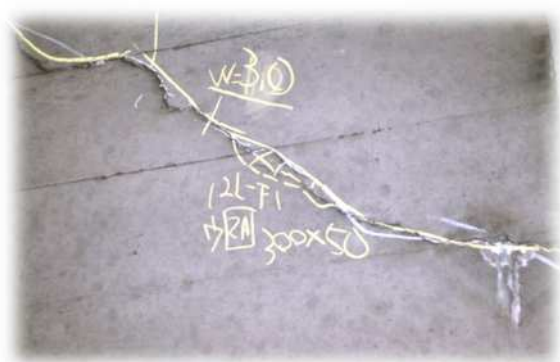
覆工アーチ部のひび割れ

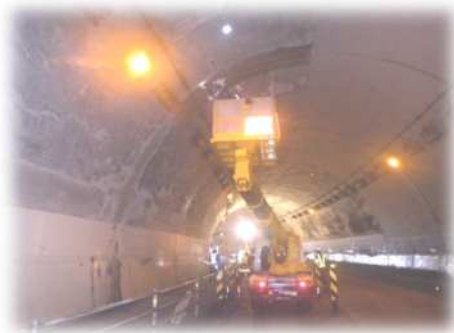
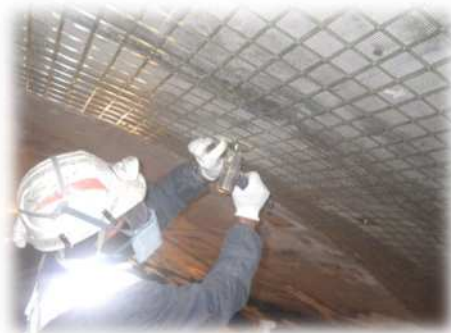
写真 3-1 FRP ネット設置状況

覆工コンクリートや既設補修・補強材のうき、はく離等に関して、落下防止又は変状拡大防止を目的として実施します。

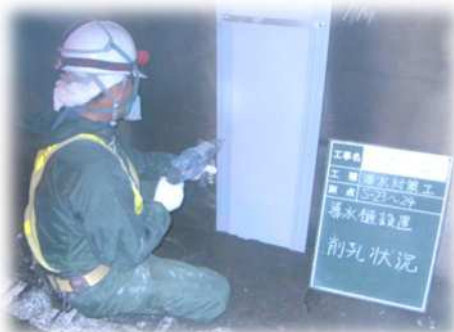
写真 3-2 線導水工

トンネル壁面からの漏水を既設排水溝等まで導水します。

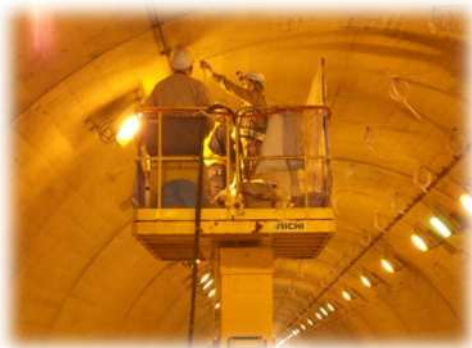
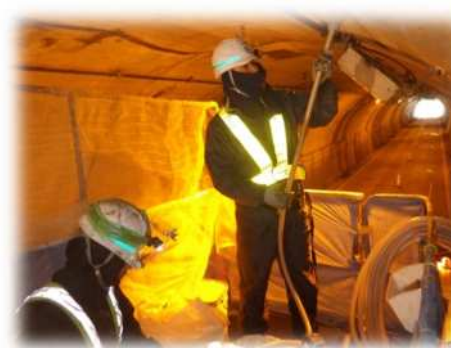
写真 3-4 裏込注入状況

覆工コンクリート背面の空洞部に補修材を充填する対策であり、突発性崩壊の防止、外力作用下での覆工耐荷力の回復・向上を目的として実施します。
