島根県 吉賀町 六日市小中学校校区（通学路合同点検 要対策箇所）

【対策検討メンバー】教育委員会、小学校、中学校、津和野土木事業所、建設水道課、津和野警察署

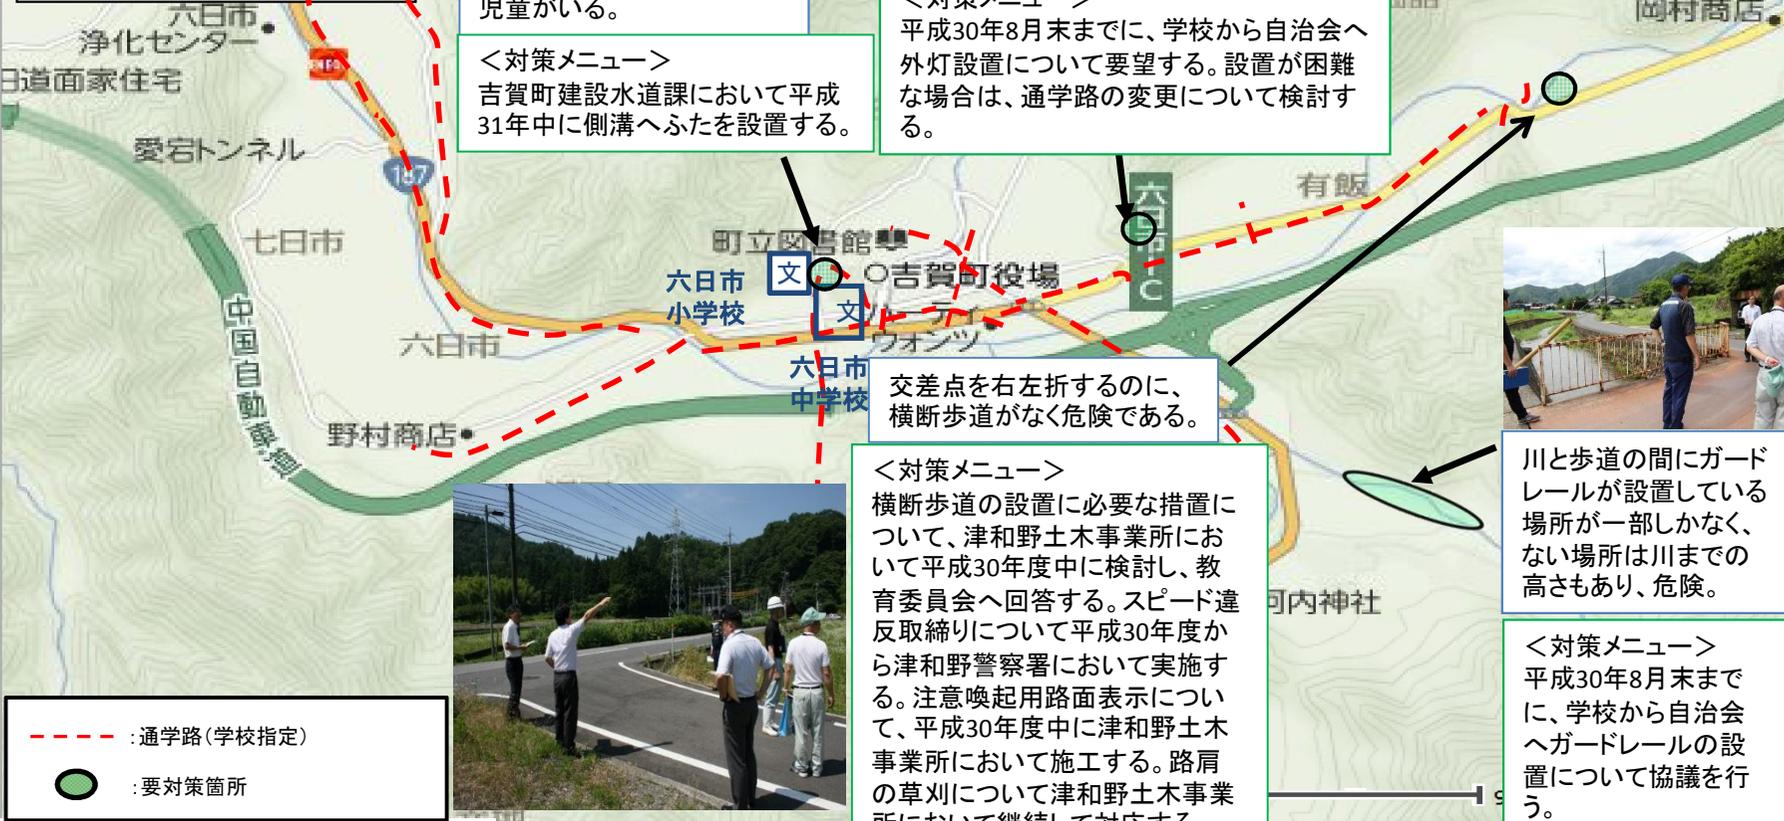
溝にふたがなく、危険である。特に冬場雪が多く積もった時に道路と溝の境目がないので、落ちてけがをした児童がいる。

杉林で薄暗く、外灯等もなく危険。

交差点を右左折するのに、横断歩道がなく危険である。

川と歩道の間にはガードレールが設置している場所が一部しかなく、ない場所は川までの高さもあり、危険。

＜対策メニュー＞
吉賀町建設水道課において平成31年中に側溝へふたを設置する。

＜対策メニュー＞
平成30年8月末までに、学校から自治会へ外灯設置について要望する。設置が困難な場合は、通学路の変更について検討する。

＜対策メニュー＞
横断歩道の設置に必要な措置について、津和野土木事業所において平成30年度中に検討し、教育委員会へ回答する。スピード違反取締りについて平成30年度から津和野警察署において実施する。注意喚起用路面表示について、平成30年度中に津和野土木事業所において施工する。路肩の草刈について津和野土木事業所において継続して対応する。

＜対策メニュー＞
平成30年8月末までに、学校から自治会へガードレールの設置について協議を行う。
