吉賀町道路トンネル修繕計画

令和7年9月

吉賀町役場 建設水道課

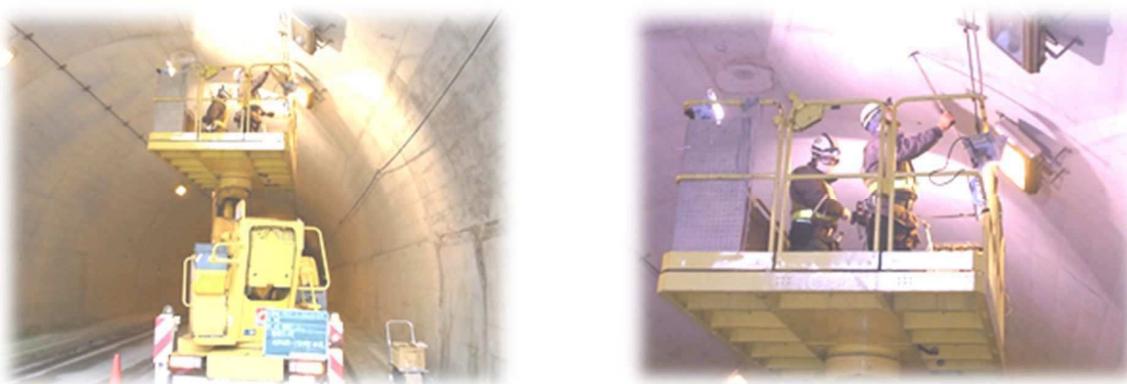
写真 2-1 トンネル点検状況

定期点検は、基本としてトンネル本体工の変状を近接目視により観察します。また、覆工表面のうき・はく離等が懸念される箇所に対し、うき・はく離の有無及び範囲等を把握する打音検査を行うとともに、利用者被害の可能性のあるコンクリートのうき・はく離部を撤去するなどの応急措置を講じます。

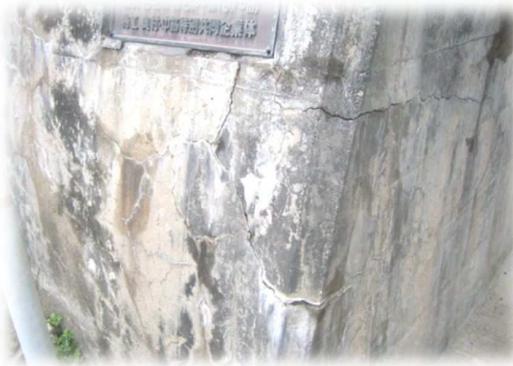
抗門面壁のひび割れ

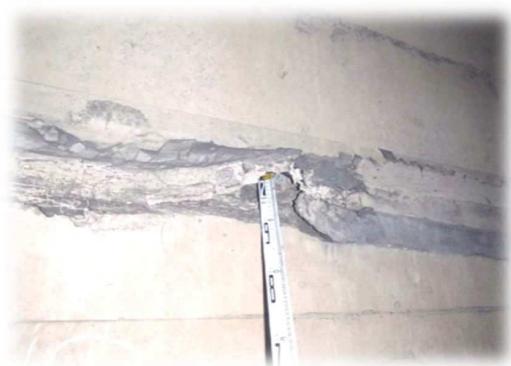
壁面打継部の剥離

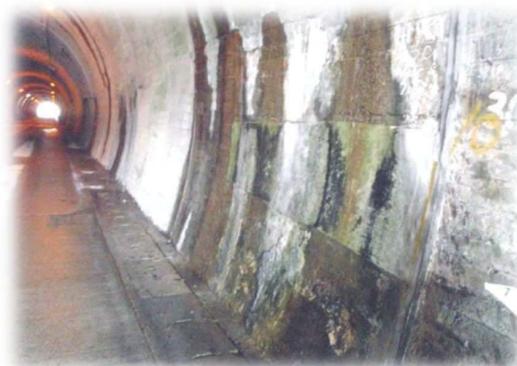
漏水

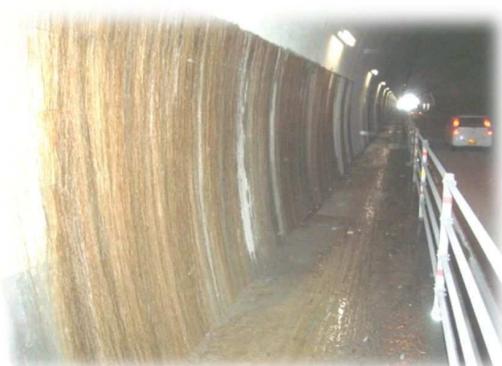
漏水

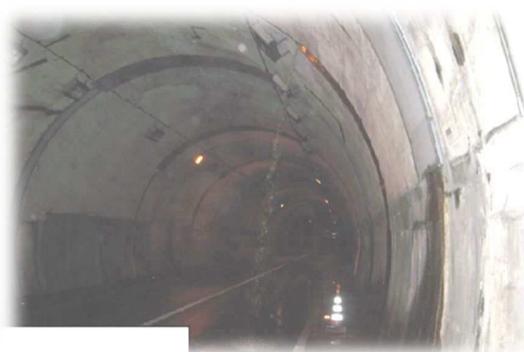
漏水噴出

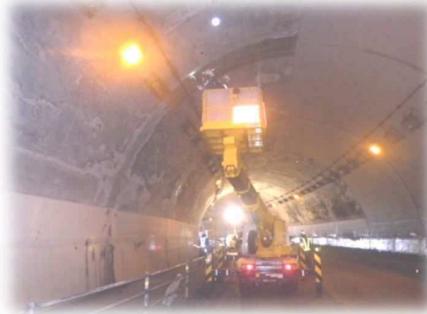
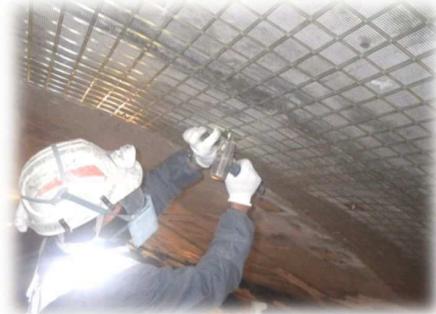
写真 3-1 FRP ネット設置状況

覆工コンクリートや既設補修・補強材のうき、はく離等に関して、落下防止又は変状拡大防止を目的として実施します。

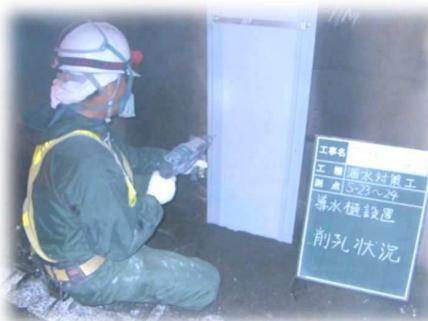
写真 3-2 線導水工

トンネル壁面からの漏水を既設排水溝等まで導水します。

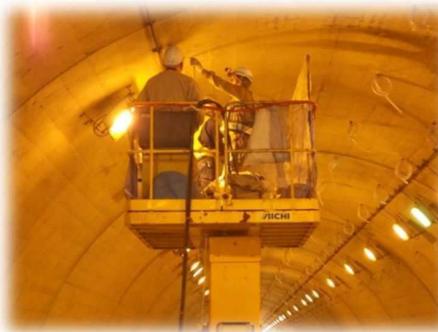
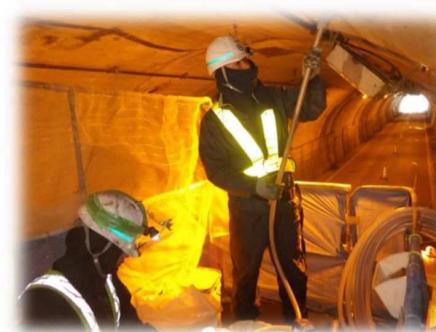
写真 3-4 裏込注入状況

覆工コンクリート背面の空洞部に補修材を充填する対策であり、突発性崩壊の防止、外力作用下での覆工耐荷力の回復・向上を目的として実施します。
